# RESIDENCE VÝHLEDOVÁ

**Soudně znalecký posudek  
geotechnického rizika  
vlivu projektované výstavby  
na své okolí**

**GTC 21/14**

**Červen 2014**

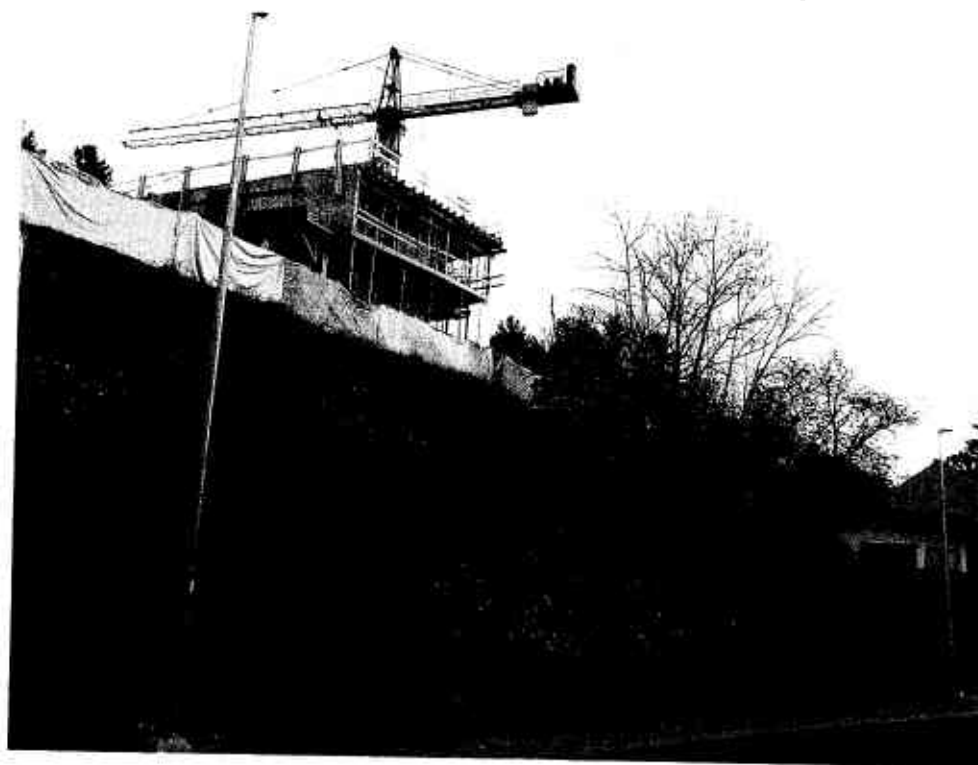
Osobní prohlídka se uskutečnila dne 14.4.2014 za slunečného počasí. Pořízená fotodokumentace (viz příloha) slouží pro bližší seznámení se s danou situací. Na foto č. 1 je vidět počínající výstavba objektů A a B v podoblasti 1. Ve spodní části svahu, foto č. 2 nejsou viditelné žádné projevy svahových deformací a tak lze usuzovat, že závěry v práci firmy INSET pro tuto oblast byly správné.

Foto č. 2. Svah pod objekty A a B nejeví známky svahových deformací

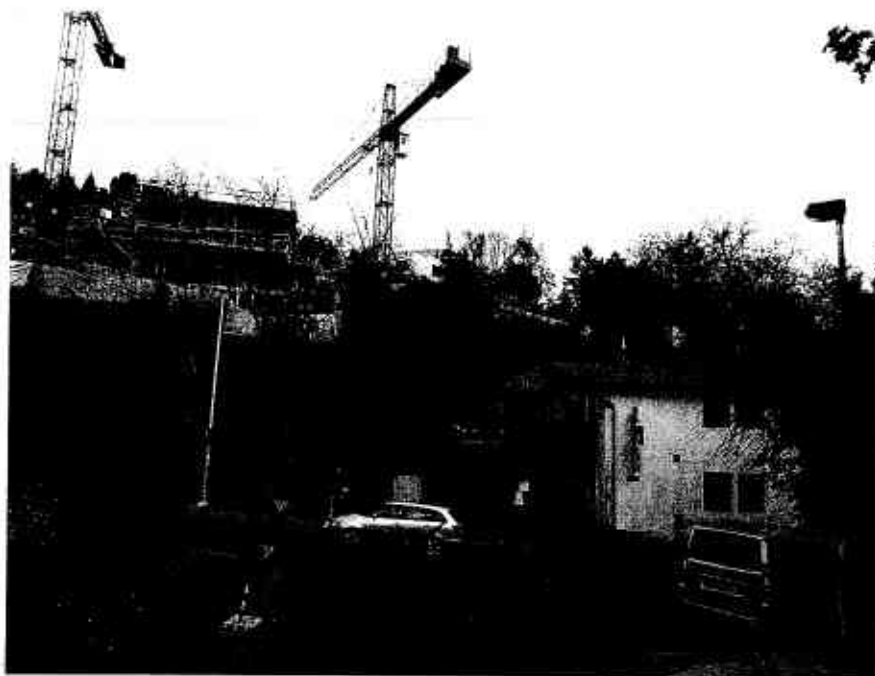
Foto č. 3 zachycuje interakci nejvíce ohroženého objektu p. Kohouta s nově budovanými objekty. Je zřejmé, že současná výstavba objektů A a B není v přímé interakci, ale výstavba objektu C přímo nad ním s ním bude ve velmi blízké interakci. Foto č. 4 zachycuje stěnu bývalého malého lomu, v jehož vytěženém prostoru byl v minulosti objekt p. Kohouta vybudován a je zde vidět, že svah nad stěnou lomu je v současné době částečně přitížen vytěženým materiálem ze základů objektů A a B. Dle klasifikace firmy INSET se jedná o podoblast 2, s potenciálním nebezpečím nestability dílčích bloků. Na foto č. 5 je zřetelný detail jednoho takového bloku spolu s měřícím terčem pro sledování jeho deformací.

Foto č. 3. Interakce budovaných objektů (vlevo objekt B) a budovy p.  
Kohouta

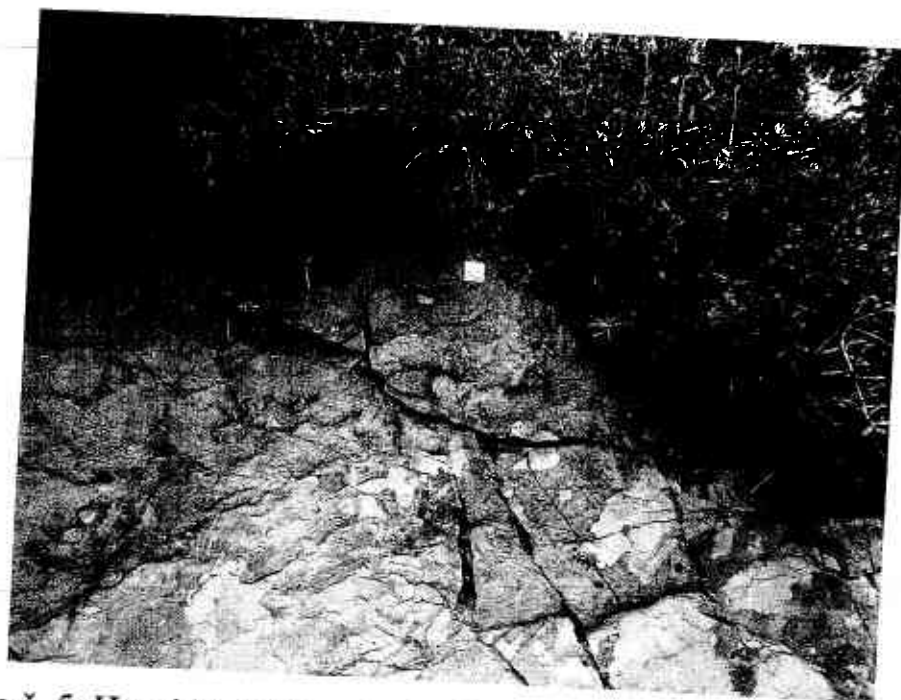
Foto č. 5. Horní část stěny starého lomu s měřicí značkou na bloku potenciálně nebezpečného z pohledu svahového pohybu

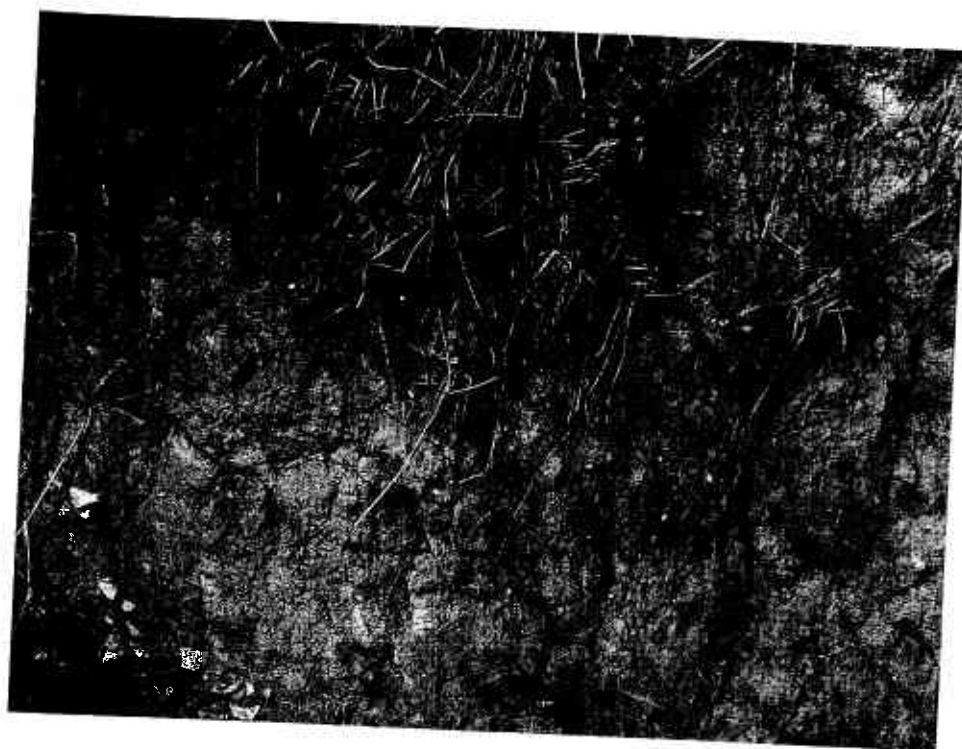
Za objektem parcely č.p. 247 se nachází opěrná zeď (foto č. 6), za níž je materiál svahu charakteru zeminy – kvartérního pokryvu (foto č. 7). Zbývající fotografie (foto č. 8 a 9) zachycují svah nad ohroženými objekty, tedy místa kde se předpokládá výstavba objektu C. Je zřejmé, že zde byl a je ukládán materiál vytěžený ze základů objektů A a B, a tak svah celkově přitěžován.

Foto č. 7. Stěna tvořená zeminou – kvartérní pokryv

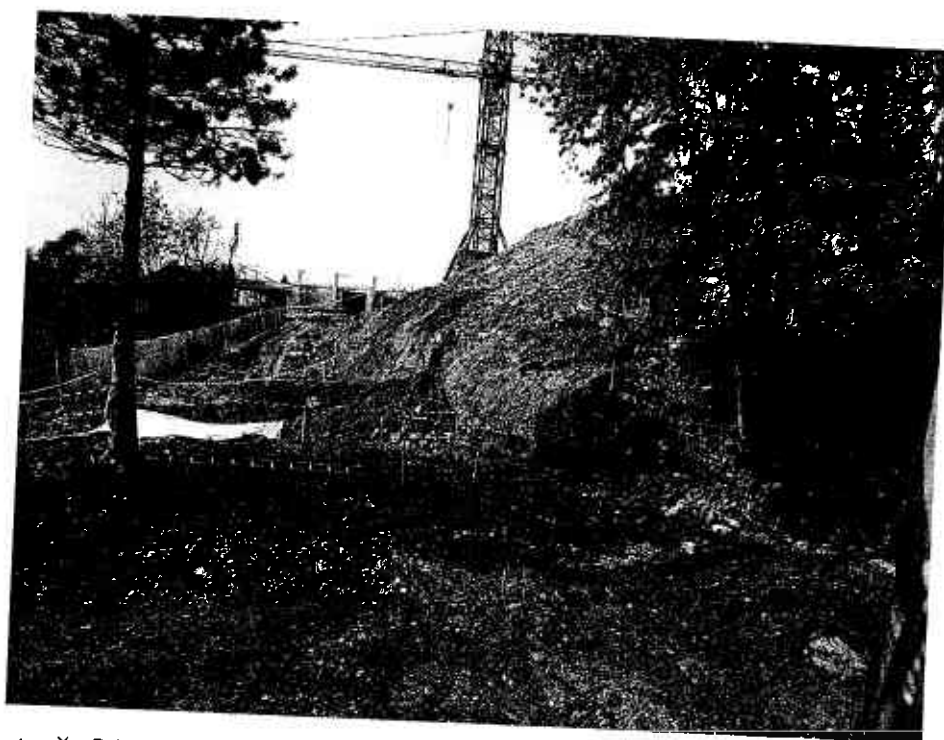
Foto č. 8 Horní část svahu v místě chystané výstavby objektu C – s uloženým materiálem vytěženým při zakládání objektů A a C

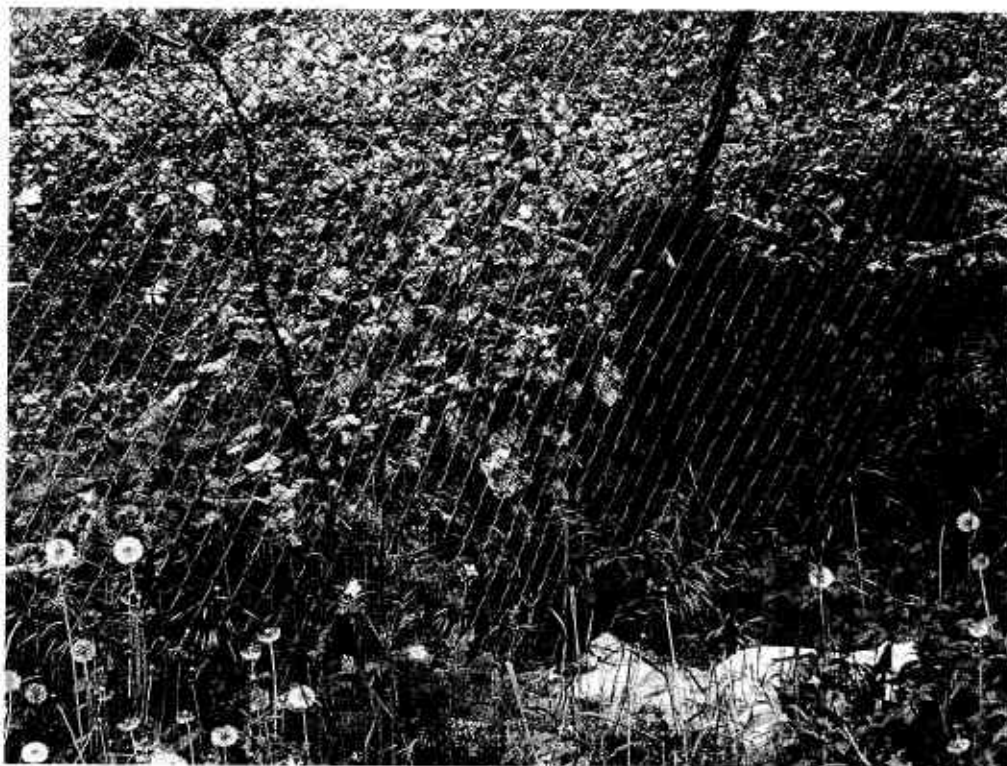
Foto č. 9 Detail přísypu na svahu nad dotčenými objekty

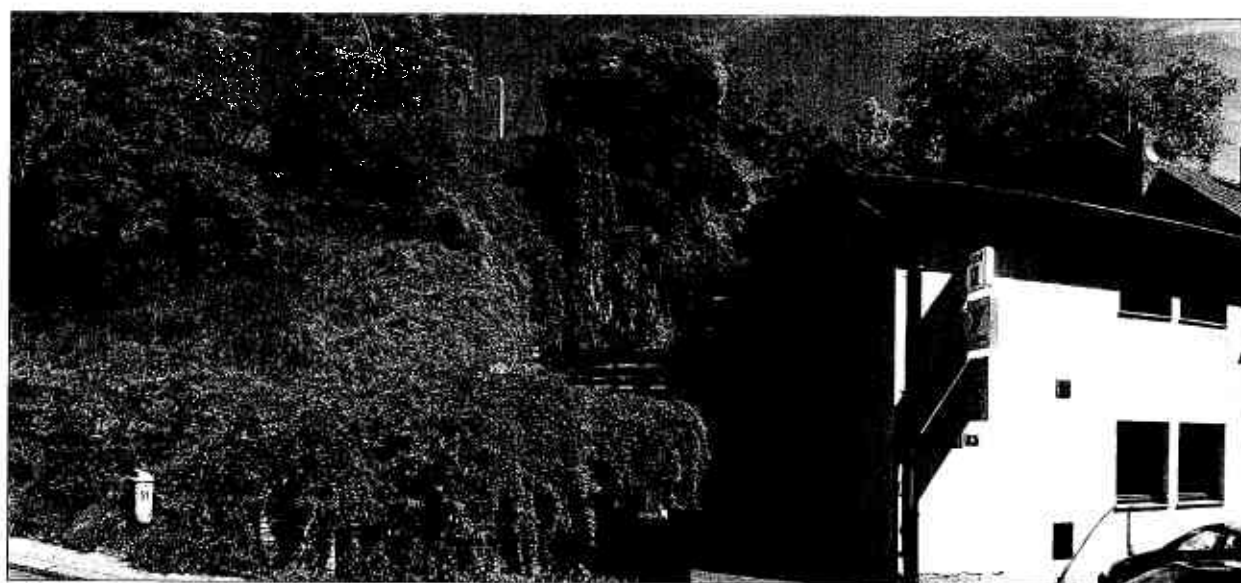
Že již tato první návrhová situace může hrát určitou roli, ukazují měření realizovaná firmou INSET, která na hraně lomu a v jeho okolí osadila 6 měřících bodů počátkem června 2013 a následně sledovala jejich posuny ve 3 základních směrech. Toto měření je v souladu s doporučeními firmy INSET zmíněnými v předchozí části. Dle osobního sdělení Ing. R. Smolíka byly deformace měřících bodů pro období prvních 3 měsíců od instalace prakticky nulové. Následně 2 (501 a 503) ze 3 měřících bodů umístěných nad hranou lomu (příloha č. 10), tj. již na parcele 1546, začaly vykazovat určité deformace a to jak směrem dolů, tak ze svahu, resp. směrem k železnici. Výsledky měření jsou však zatím určeny pro interní potřebu firmy INSET.

Foto č. 10 Schéma rozmístění měřících bodů
