NÁZEV AKCE
PŘEDBĚŽNÝ STAVEBNĚ STATICKÝ POSUDEK AREÁLU PRAHA - CIBULKA

PRAHA – CIBULKA

Předběžný stavebně statický posudek areálu

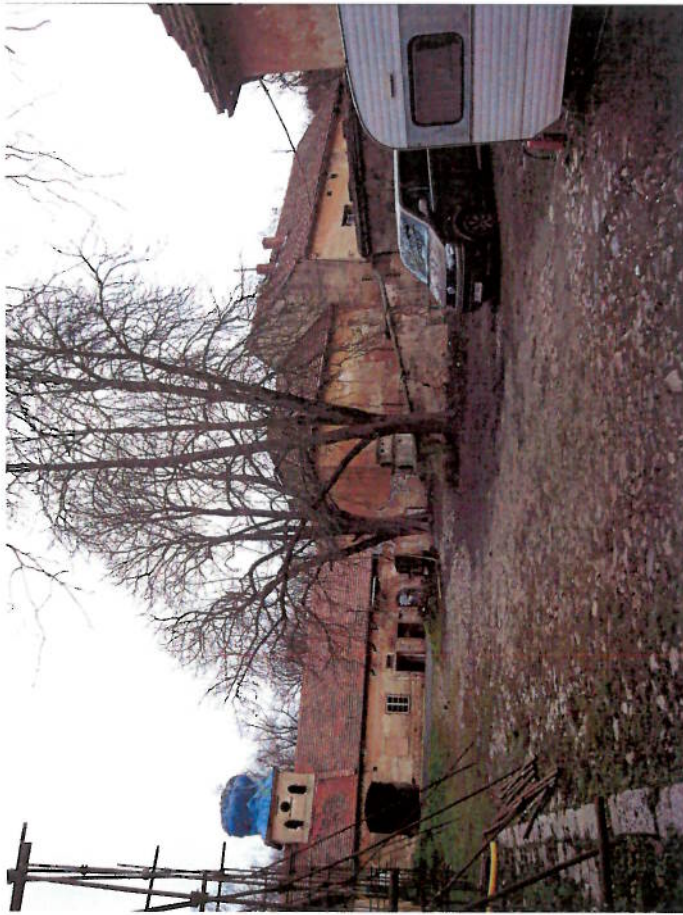
169

Původní křemencové dlažby jsou zachovány ve větší části nádvoří (foto 169, 179), plochy mezi budovami B, C, D jsou kryty asfaltem a betonem (foto 112, 114, 131-133).

Statické poruchy jsme zjistili především v ohradních a opěrných zdech, kde se kombinuje degradace zdiva způsobené zatékáním se zemním tlakem, případně s tlakem kořenů stromů. Příkladem jsou šikmé trhliny v boční opěrné zdi nájezdu na terasu mezi objekty C a D a trhliny ve zdivu terasy (foto 169).

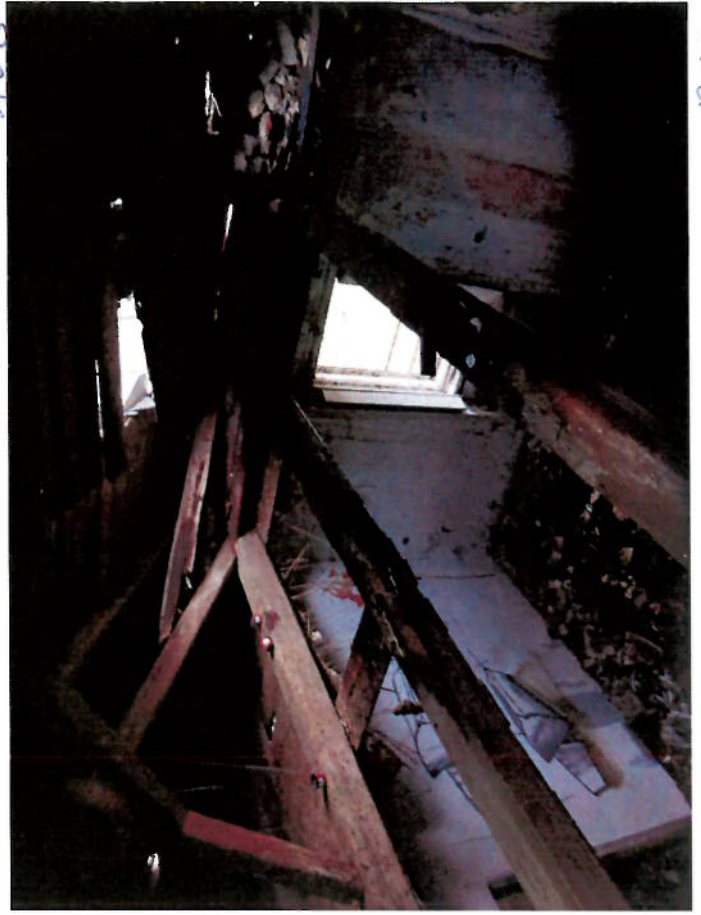
819

Od našeho průzkumu v roce 2014 (foto 2414) se stav střechy zlepšil. Byla provizorně zastřešena část přiléhající k budově B, díry ve střeše byly překryty fólií, byly osazeny střešní žlaby a svody (foto 103, 104, 126), přesto stále na některých místech zatéká. Stav krovu a stropu pod krovem je

havarijní (foto 816, 819), při jejich obnově dojde pravděpodobně k rozsáhlé výměně dřeva. Bezprostřední zřícení části stavby nehrozí, je však nutné v dohledné době přistoupit k definitivní opravě krovu a střechy.

Po zpracování studie využití vyprojektovat a realizovat definitivní zastřešení (provést do dvou let, déle provizorní zastřešení nevydrží). Následovat by měl projekt celkové opravy.

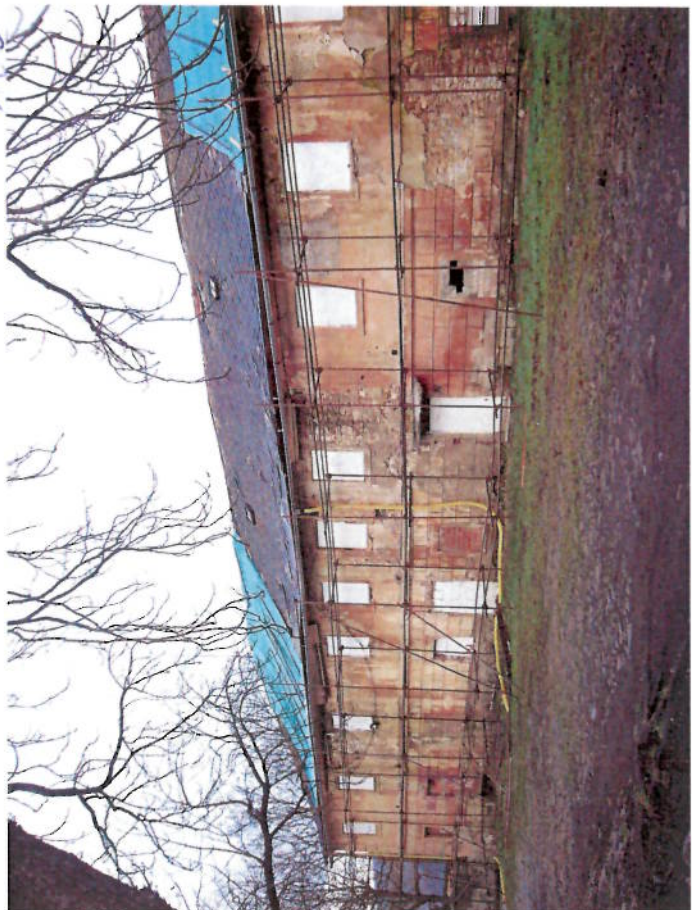
126

Zatékání způsobilo lokální narušení zdiva (foto 125, 126, 166, 167, 180), místy je zdivo v havarijním stavu. Vnitřní zděné konstrukce nejsou příliš narušené, jejich obnova je bez větších problémů možná.

Dokončit a průběžně kontrolovat provizorní opravy střechy. Opravit narušené zdivo způsobem uvedeným výše.

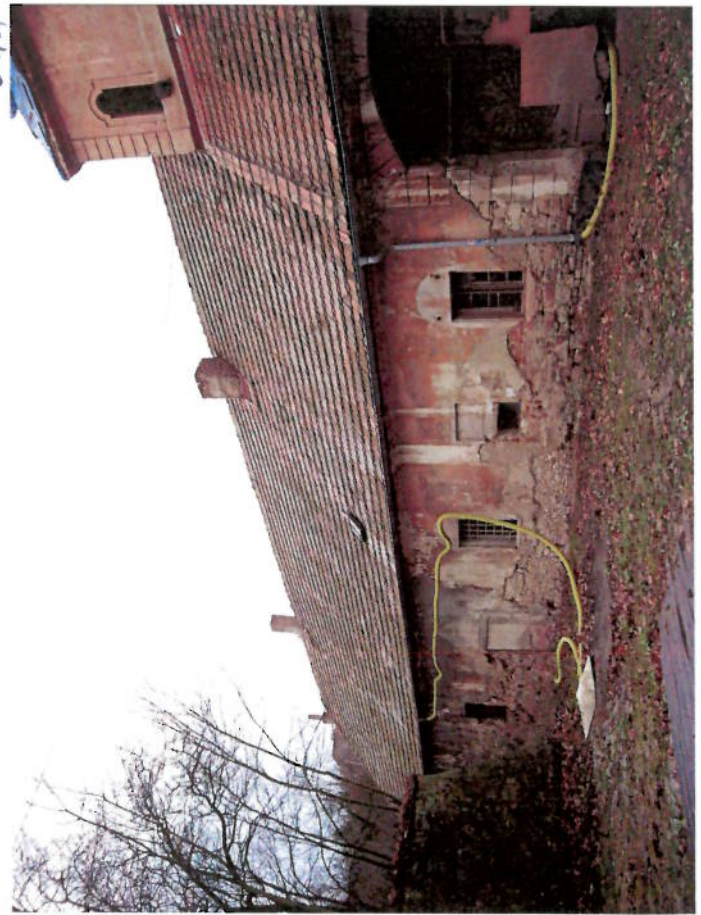
090

Střecha je kryta dvojitou bobrovkou, krytina je opravována, jsou osazeny žlaby a svody (foto 090). Stojatá stolice krovu není viditelně narušena. Střecha věžičky byla kryta měděným plechem, který byl ukraden, dnes je na bednění lepenka, střecha je obalena fólií (foto 091). Stav krovu věžičky jsme nezjišťovali.

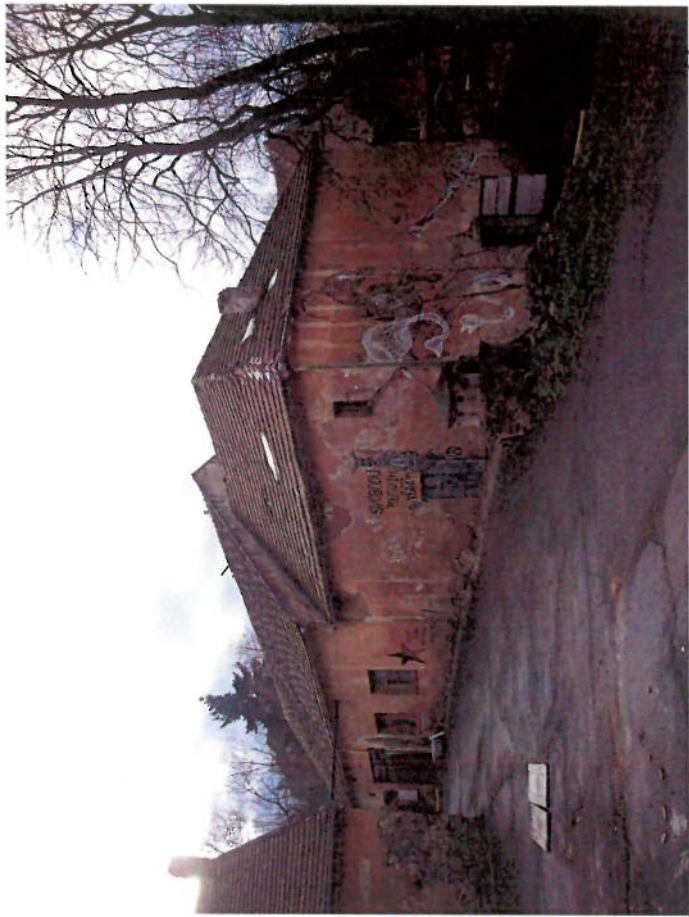
127

Dvě psí boudy vyzděné z cihel představují vzácný stavební prvek, jsou poškozené vlhkostí a růstem kořenů stromu, je nutno je chránit (foto 112, 127, 128).

Projekt a definitivní oprava psích bud. Projekt celkové opravy až po studii využití.

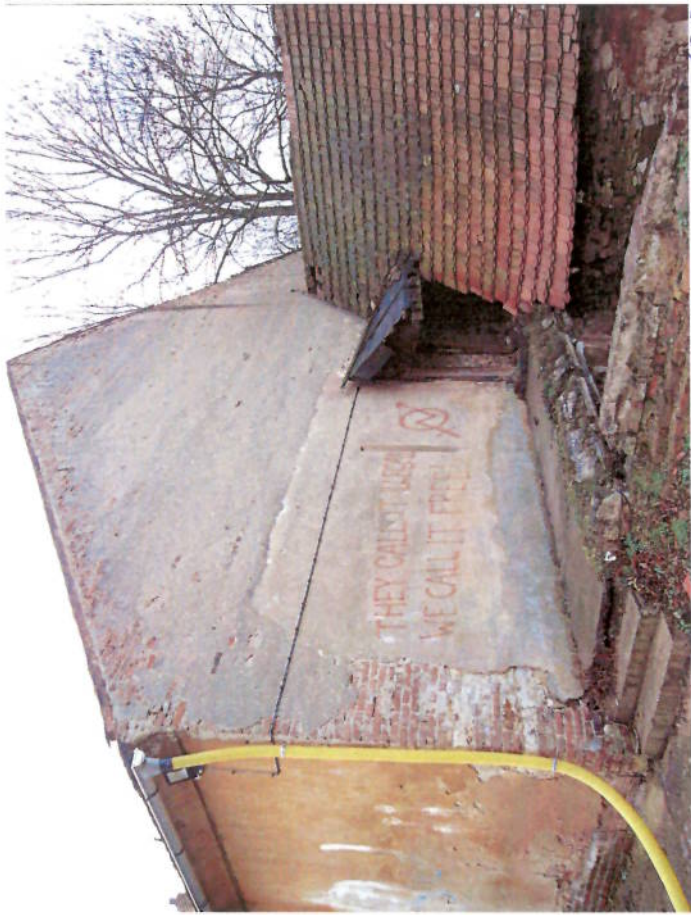
138

Omítky a zdivo jsou částečně narušeny zatékáním a vzlínavou vlhkostí (foto 142). Nosná funkce zdiva ani kleneb není narušena, ve štítu je nepřítlačná výrazná šikmá trhlina od narušeného krovu (foto 138).

Projekt celkové opravy až po studii využití.

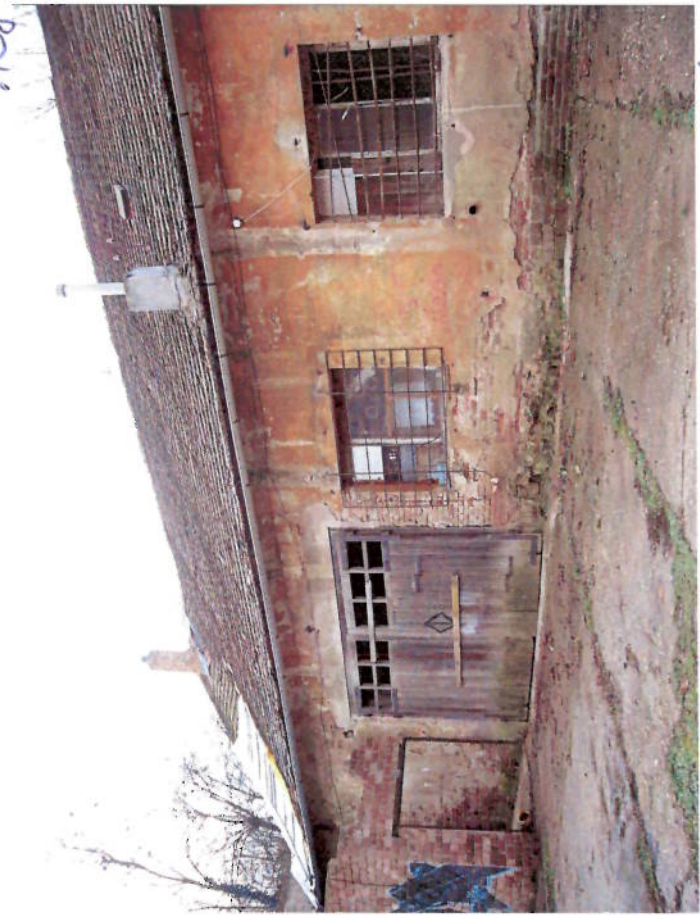
132

Střecha je kryta dvojitou bobrovkou, krytina je opravována, jsou osazeny žlaby a svody (foto 132, 142). Konstrukce krovu není přístupná, její stav je pravděpodobně vyhovující. Ve stodole je vestavěná ocelová konstrukce, která sloužila předchozímu využití.

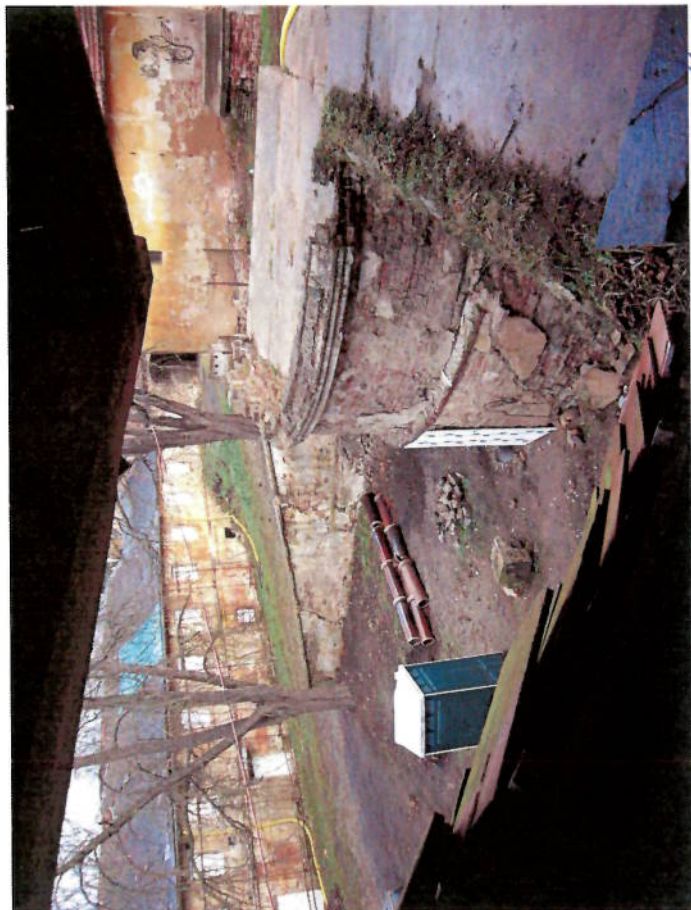
141

V havarijním stavu je přechod z terasy do krovu budovy E podklenutý plochým cihelným pasem. Přechod má betonovou podlahu, kterou zatéká do zdiva, zdivo pasu je značně degradované. V havarijním stavu je i přilehlé zdivo objektu E a terasy (foto 141, 159).

Klenby a ocelové nosníky podepřít provizorní výdřevou. Co nejdříve navrhnout a realizovat projekt celkové opravy terasy, jejího krytu, kleneb sklepů, konstrukce pasu a přechodu do krovu budovy E. Způsob opravy nezávisí na využití areálu, opravu doporučujeme provést co nejdříve. Opravu budovy E navrhnout až po studii využití.

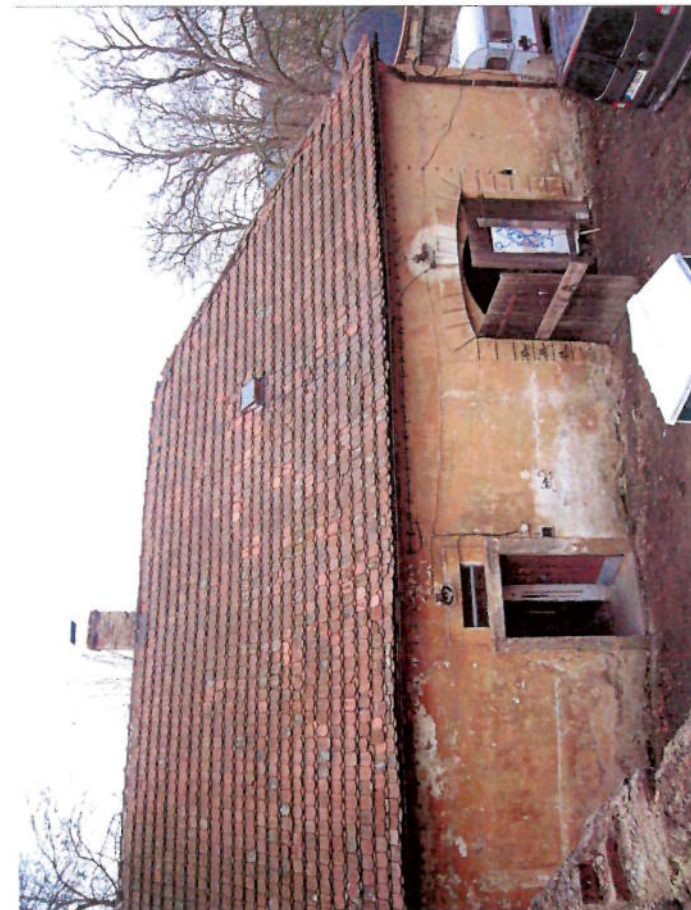
137

Střecha je kryta dvojitou bobrovkou, krytina je opravována, jsou osazeny žlaby a svody (foto 137). Krov nemá vážnější poruchy. Klenby zastřešené části jsou ve vyhovujícím stavu. Omítky a zdivo jsou částečně narušeny zatékáním a vzlínavou vlhkostí (foto 163). Ve štítové zdi jsou svislé trhliny šířky řádově v mm, snad od narušeného krovu ve valbě (foto 170).

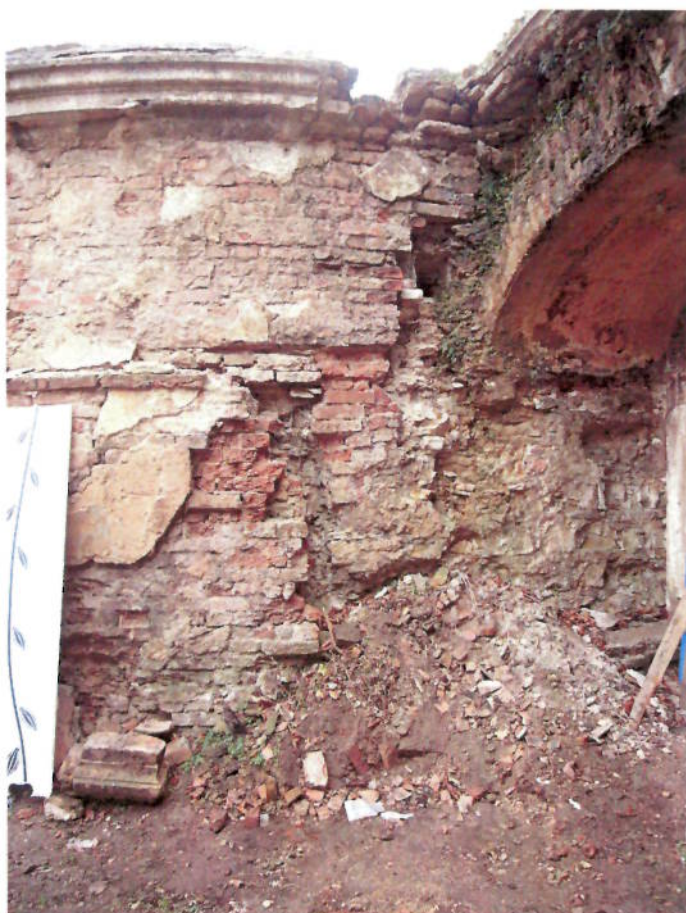
175

Špatně odvodněné jsou plochy zpevněné asfaltem a betonem, zde stále dochází k narušování zdiva vzlínavou vodou (foto 112, 147, 148). V nejhorším stavu je terasa při stodole D, kde zatéká do klenob i do vnějšího zdiva (foto 175).

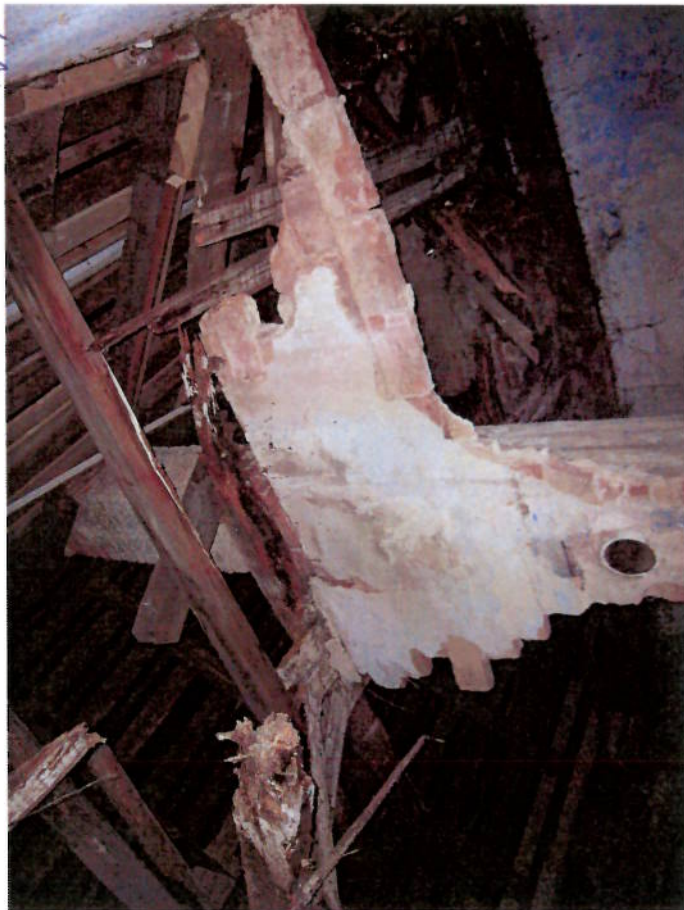
187

Zahradnický domek je krytý lepenkou, nemá střešní žlaby. Krov je značně narušený, byl provizorně opraven, značně narušený je i strop pod krovem a vnitřní příčky (foto 185, 187).

Projekt celkové opravy až po studii využití. Definitivní opravu krovu a krytinu provést do dvou let.

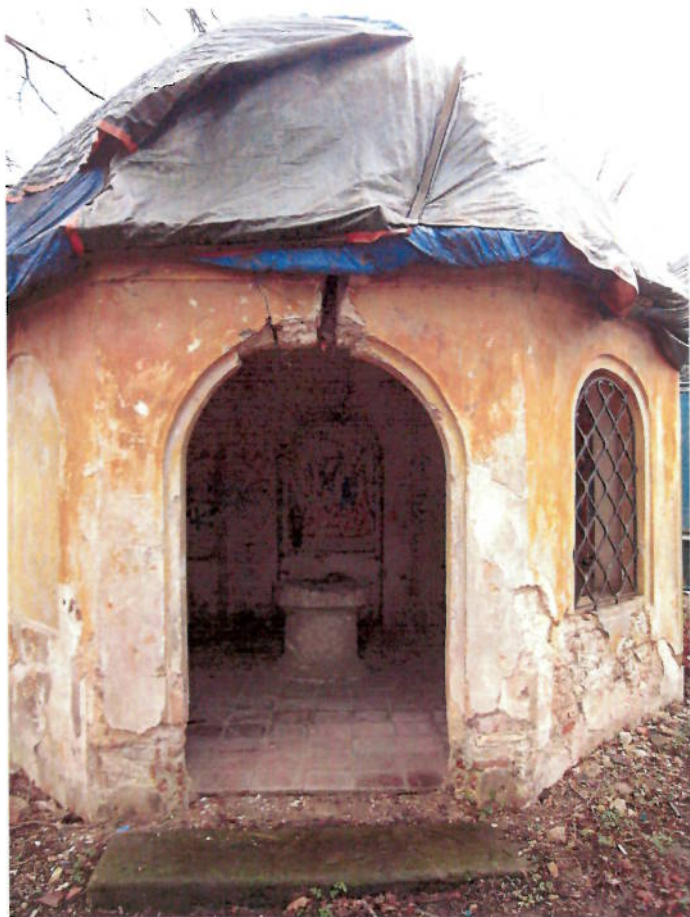
099

Altány v zahradě byly kryty šindelem, dnes jsou střechy obaleny fólií (foto 095, 096, 099). Zdivo a klenby (patrně dřevěné) jsou v určité míře narušeny zatékáním. V nadpraží vstupu a některých okenních otvorů jsou trhliny.

Objekt zajistit proti vniknutí.

Navrhnout a realizovat projekt celkové opravy. Způsob opravy nezávisí na využití areálu, opravu doporučujeme provést co nejdříve, aby nedošlo k dalším ztrátám památkové hodnoty.

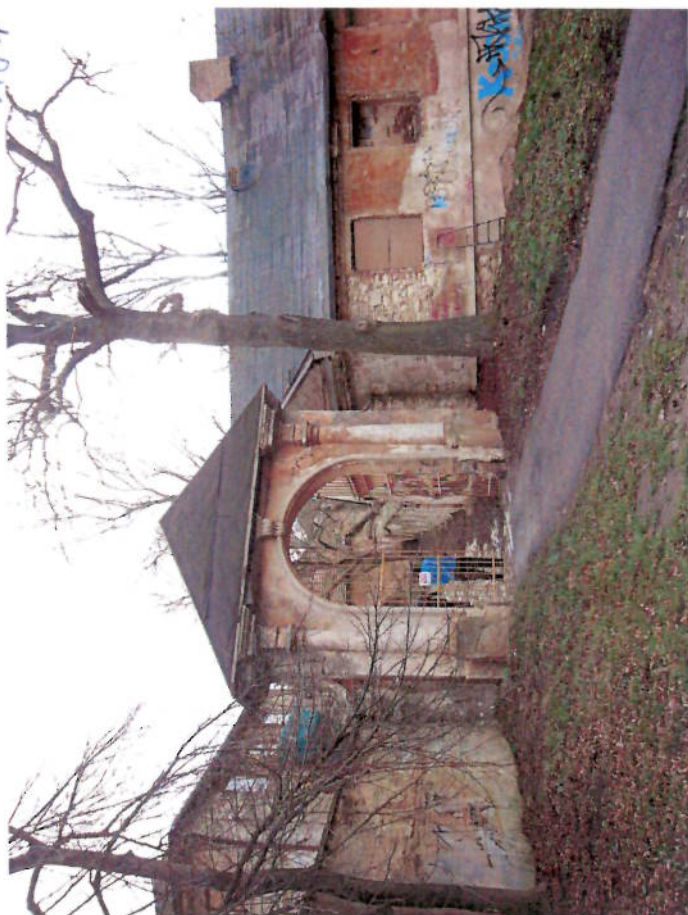
184

Západní brána a zadržná brána mají pilíře s profilovanými hlavicemi. Zdivo je v relativně dobrém stavu, značně narušeny jsou omítky, hrozí ztráta profilací (foto 164, 184).

Navrhnout a realizovat projekt celkové opravy. Způsob opravy nezávisí na využití areálu, opravu doporučujeme provést co nejdříve, aby nedošlo k dalším ztrátám památkové hodnoty.

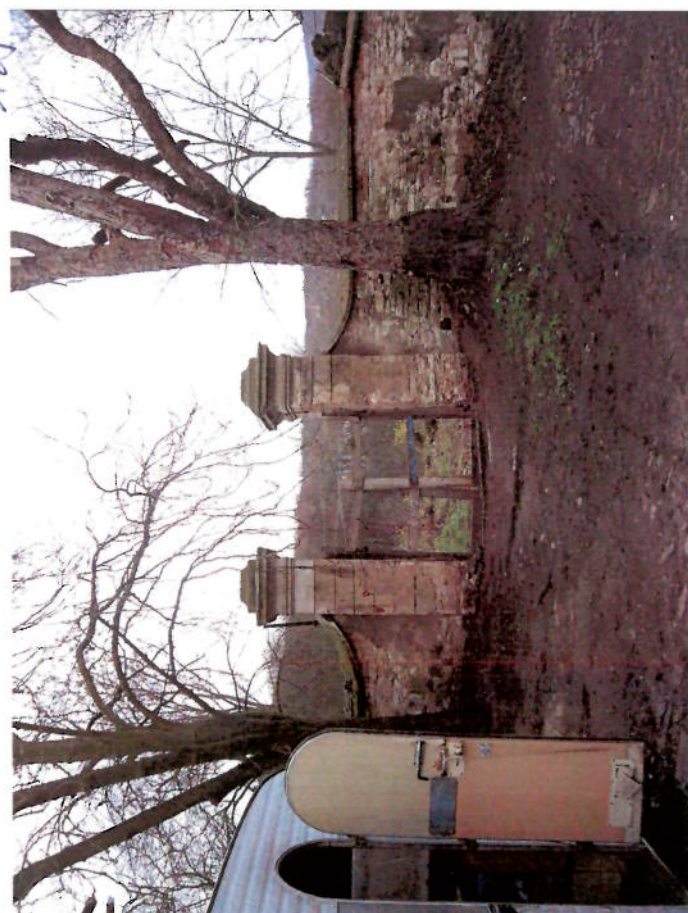
165

Hlavní brána má poměrně složitou architekturu, štít je kryt provizorním obedněním a lepenkou (foto 165, 183).

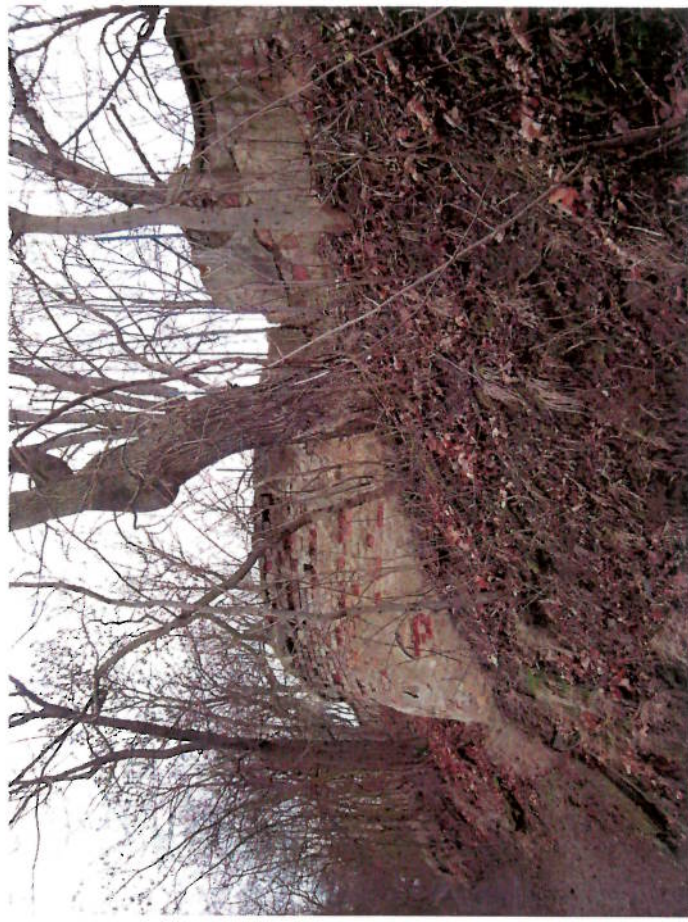
101

Ohradní a opěrné zdi jsou převážně z kamene, částečně i z cihelného nebo smíšeného zdiva. Kromě opuky se vyskytují i křemence. Zdi jsou místy zakládány na skalních výchozech (foto 197). Zdi byly původně omítané. Koruny byly většinou kryty cihlami. (foto 101, 124, 194, 196)

Kvalita zdiva byla velmi dobrá, v současné době je však zdivo a omítky značně narušeno zatékáním korunami a vzlínavou vlhkostí. K narušení zdiva došlo i v důsledku jejich dodatečného omítnutí nebo spárování cementovou maltou (foto 195). Stav zdí je místy havarijní, hrozí zřícení části zdiva. Lokálně jsou zdi porušeny působením zemního tlaku.

Oprava zdí a jejich uvedení do původní podoby musí být součástí památkové obnovy areálu.
