NÁZEV AKCE
PŘEDBĚŽNÝ STAVEBNĚ STATICKÝ POSUDEK AREÁLU PRAHA - CIBULKA

PRAHA – CIBULKA

Předběžný stavebně statický posudek areálu

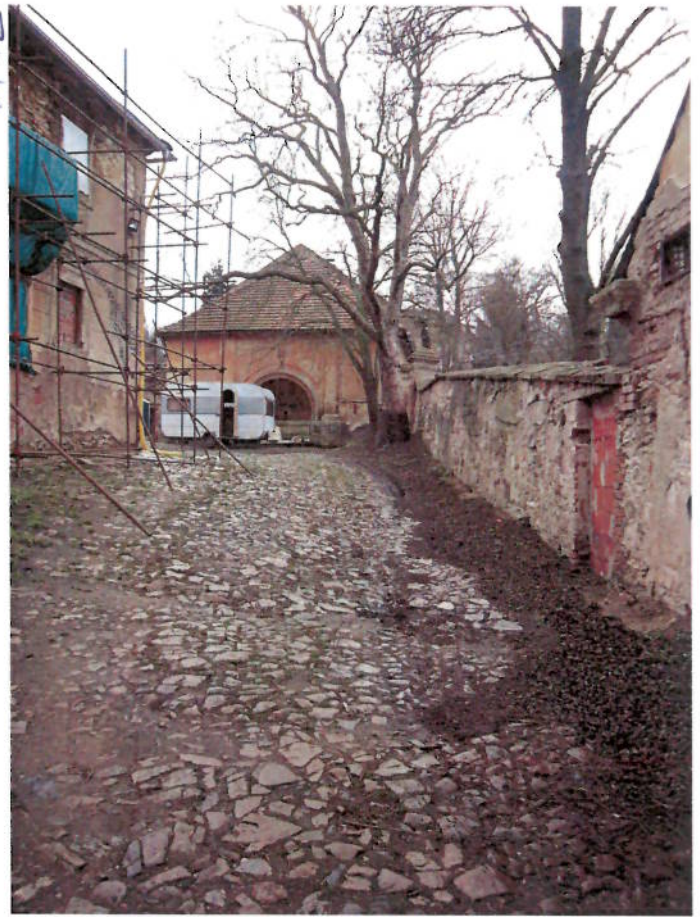
179

Původní křemencové dlažby jsou zachovány ve větší části nádvoří (foto 169, 179), plochy mezi budovami B, C, D jsou kryty asfaltem a betonem (foto 112, 114, 131-133).

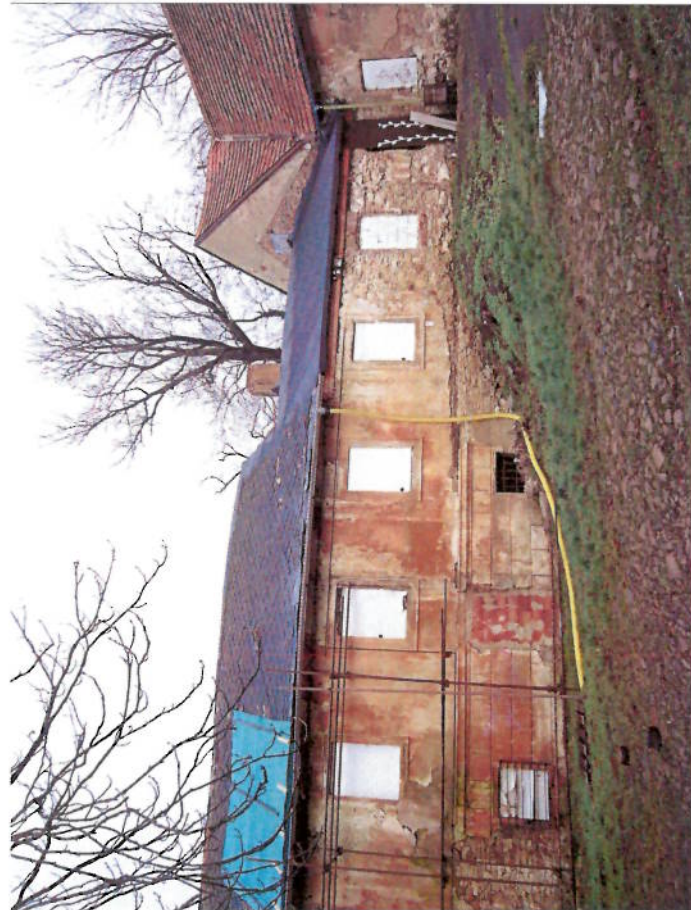
170

Střecha je kryta dvojitou bobrovkou, krytina je opravována, jsou osazeny žlaby a svody (foto 137). Krov nemá vážnější poruchy. Klenby zastřešené části jsou ve vyhovujícím stavu. Omítky a zdivo jsou částečně narušeny zatékáním a vzlínavou vlhkostí (foto 163). Ve štítové zdi jsou svislé trhliny šířky řádově v mm, snad od narušeného krovu ve valbě (foto 170).

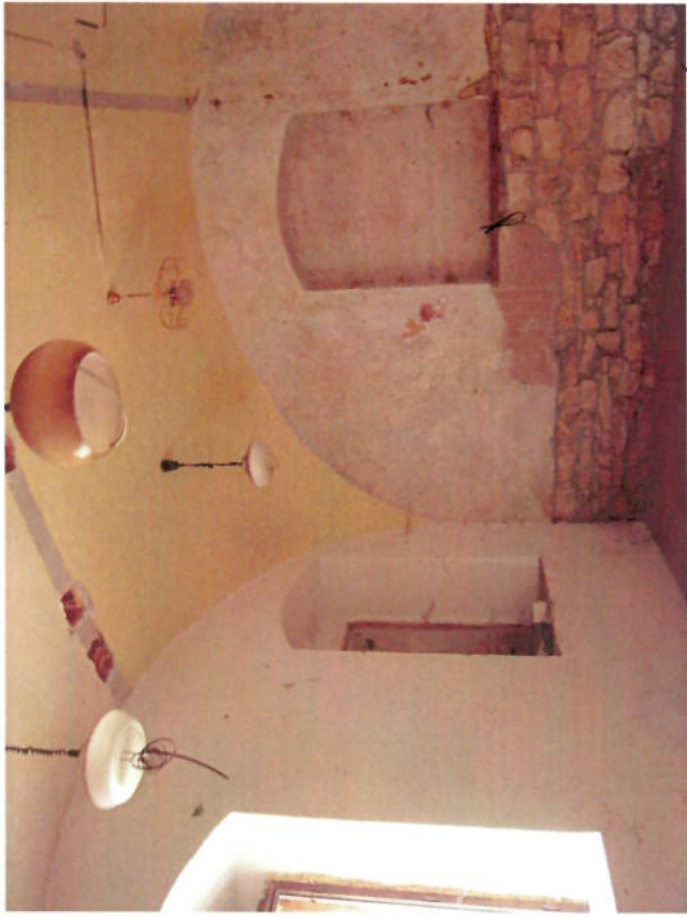
108

Omítky a zdivo jsou lokálně narušeny zatékáním a vzlínavou vlhkostí, stav je místy havarijní (foto 147, 148). Nosná funkce zdiva ani kleneb není narušena, nezjistili jsme výraznější statické poruchy (foto 106, 108). Za havarijní označujeme místa, kde došlo působením vlhkosti k degradaci zdiva do větší hloubky. Degradace již nepokračuje, zdivo je již většinou vyschlé, může však docházet k uvolňování zdiva především v důsledku tepelného namáhání. V těchto místech doporučujeme lokální opravu (viz Závěr).
